# ReDibujando Paisajes

RESTAURACIÓN ECOLÓGICA  
CON BASE GEOMORFOLÓGICA  
DE LA EXPLOTACIÓN SAN LUIS

(GRUPO MINERO GUADAZAÓN)  
(SICA, SL)

Argüesuelas (Cuenca)

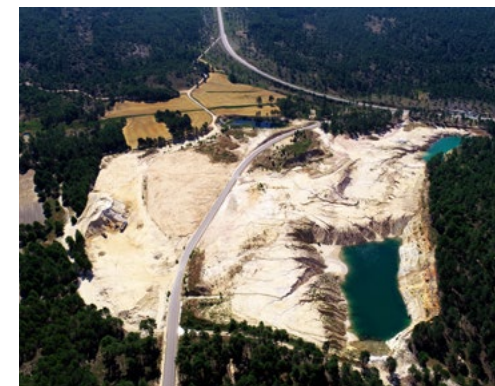
Figura II. Vista aérea del estado previo. Julio 2020.

El estado de la CE San Luis en 2019 no permitía una recuperación espontánea de la cubierta edáfica y vegetal. Los procesos de **edafogénesis y colonización vegetal estaban bloqueados**. Asimismo, la red hidrográfica y el drenaje de la mayoría de esta superficie se encontraba alterada.

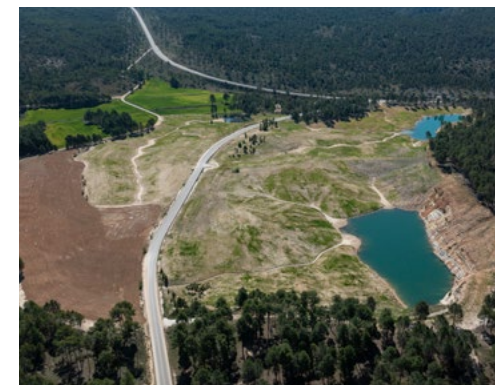
Figura III. Vista aérea de la restauración ejecutada. Mayo 2022.

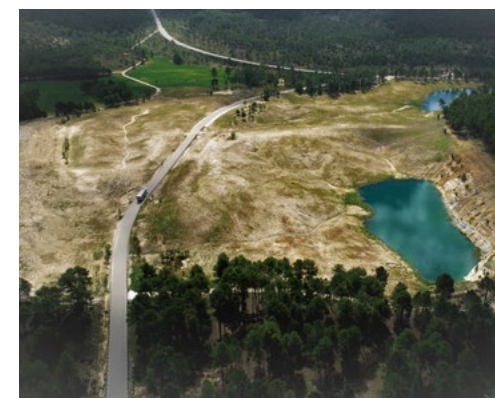
Figura IV. Vista aérea del estado actual. Mayo de 2024.
